Die Vielfalt des Lötschebach

DOKUMENTATION WASSERBAU

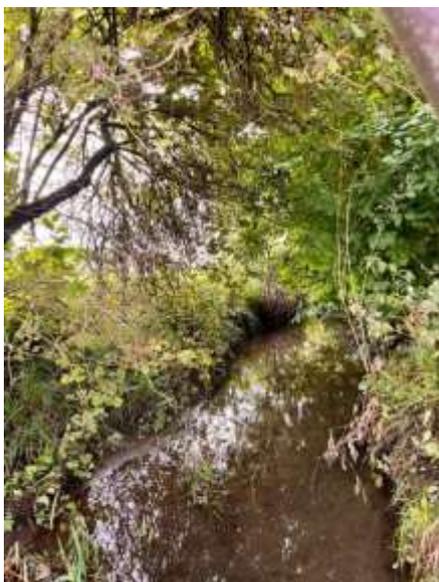
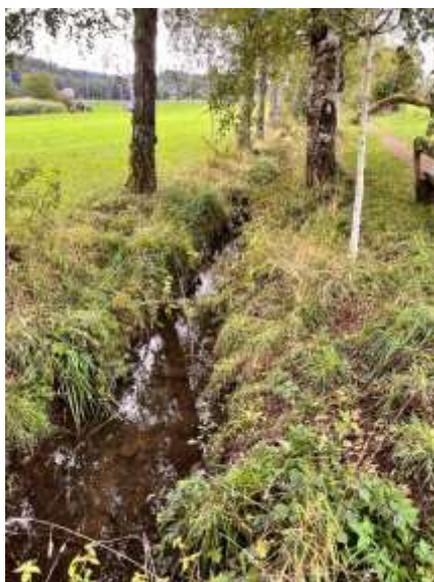
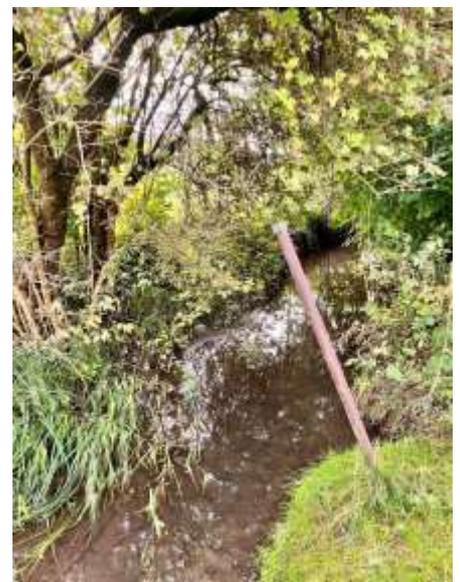
Abbildung 4 Begehung Lötschbach

Abschnitt 1: Natürliches Bachbett, gerade Linienführung

Der Bach präsentiert sich in diesem Abschnitt aufgrund der folgenden Merkmale in seiner natürlichen Form: Die natürliche Verengung und Erweiterung des Bachlaufes schaffen eine abwechslungsreiche Landschaft. Die Vielfalt der Materialien, darunter organische Stoffe und natürliche Ufervegetation, trägt zur ökologischen Stabilität bei. Verschiedene Pflanzenarten, die entlang des Ufers gedeihen, fördern ein ausgewogenes Ökosystem. Besonders bemerkenswert ist, dass in den langsam fließenden Bereichen laichende Grasfrösche anzutreffen sind, die diese Zonen als Fortpflanzungsstätten nutzen.

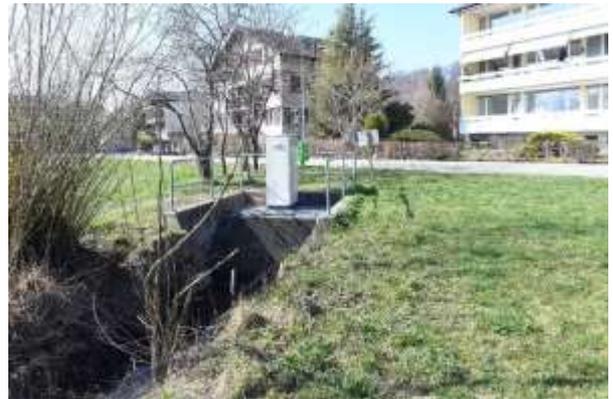
Abbildung 7: Am südlichen Dorfrand in Ostermündigen, beim Birkenweg, verschwindet der Lötsebach im Boden. Bild vom: 16.03.2017

Der Lötsebach in Ostermündigen wurde eingedolt, um den urbanen Ausbau der Region zu erleichtern. Diese Massnahme war notwendig, um Platz für Strassen, Gebäude und andere Infrastrukturen zu schaffen, die im Zuge der Siedlungsentwicklung entstanden. Ein offener Bachlauf hätte die Ausbreitung der Bebauung erschwert und war daher in vielen städtischen Bereichen nicht mehr zeitgemäss.

Ein weiterer entscheidender Faktor für die Eindolung war der Hochwasserschutz. In dicht besiedelten Gebieten wie Ostermündigen kann ein offener Bach bei starkem Regen schnell über die Ufer treten und Überschwemmungen verursachen. Die Verrohrung des Lötsebachs ermöglichte eine bessere Kontrolle des Wasserflusses und sollte das Risiko von Überflutungen mindern. Vor allem in Zeiten starker Regenfälle hilft die Kanalisierung, das Wasser gezielt abzuleiten.

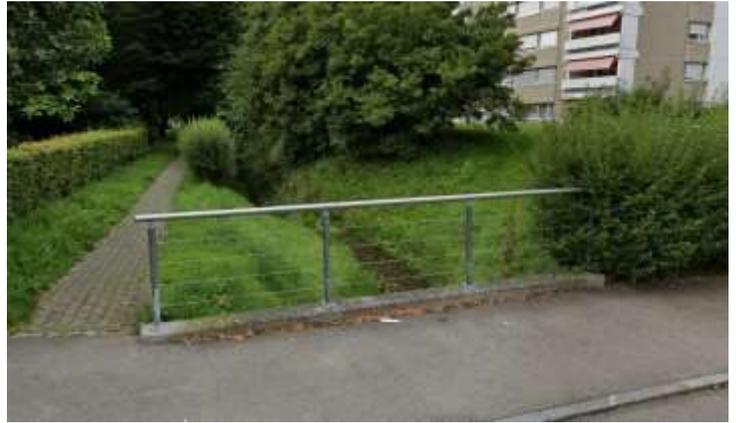
Abbildung 8 Begehung Lötsebach

Abschnitt 3: Renaturiertes Bachbett mit mäandrierendem Bachverlauf

Im Mai 2023 wurde ein Abschnitt des Bachs zwischen Ostermundigen und Ittigen von einer Schulklasse neu renaturiert. Die Kinder formten natürliche Bögen, um dem Bach ein möglichst naturgetreues Erscheinungsbild zu verleihen. Zudem wurde der Lötsebach von überwuchernden Pflanzen befreit, um dem Wasser mehr Raum zu geben. Im Rahmen der Renaturierung wurde auch Kies in den Bachlauf eingebracht, um die natürliche Dynamik des Wassers zu fördern und Lebensräume für Kleinstlebewesen zu schaffen. Uferbereiche wurden durch die Anpflanzungen heimischer Gehölze und Sträucher stabilisiert, wodurch die Artenvielfalt gefördert und der natürliche Wasserkreislauf unterstützt wurde.

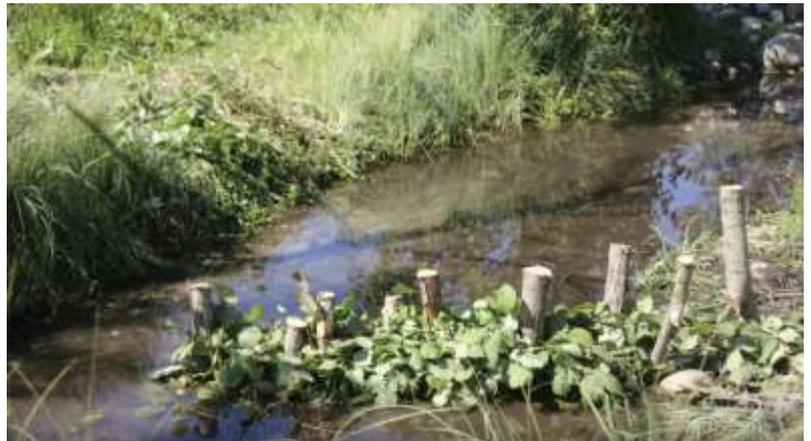
Abbildung 9 Begehung am Bach

Strömunglenker zur Sohlensicherung

Am Lötsebach wurden gezielt Strömunglenker installiert, um die natürliche Dynamik des Gewässers zu unterstützen. Diese Strukturen lenken den Wasserfluss so, dass Erosion an den Ufern verringert und das Bachbett stabilisiert wird. Durch die gezielte Steuerung der Strömung entstehen zudem verschiedene Lebensräume, wie tiefere Gumpen und flachere Rinnen, die besonders für Wasserlebewesen wichtige Rückzugsorte bieten.

Die Strömunglenker fördern zudem die Selbstreinigung des Bachs, indem sie den Wasseraustausch verbessern und Schwebstoffe besser verteilt werden. Dadurch wird die Wasserqualität erhöht, was für das ökologische Gleichgewicht des Lötsebachs von grosser Bedeutung ist.
